ENER:KITA

Gebäude-Check und Vorort-Begehung

**Kita Blanker Hans
Blanker Hans 7
Bremen**

September 2010
(Datum der Begehung 17.08.2010)

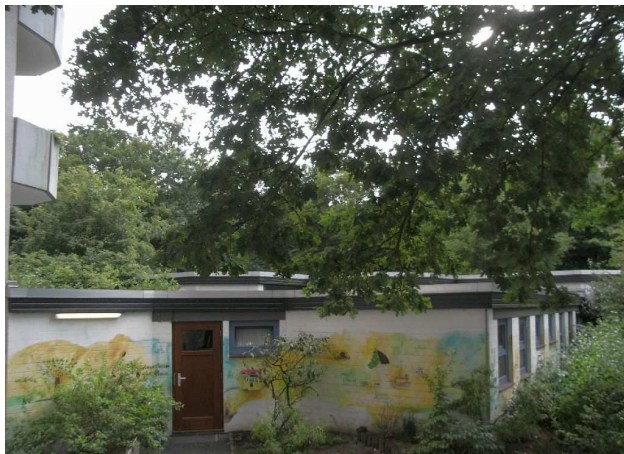
Fassadenansicht im Eingangsbereich, mit Flachdach

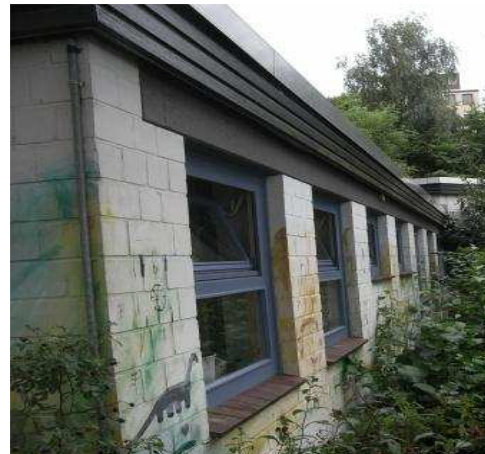
Seitenansicht

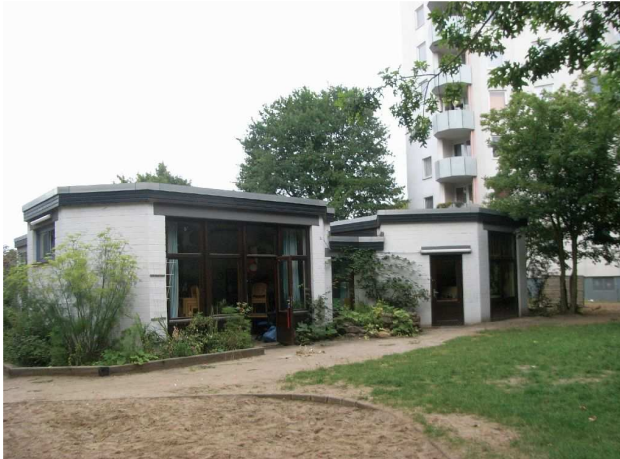
Fenster/Außertüren: Isolierverglasung, 1-fach umlaufende Dichtlippe, Holzrahmenmodulbauweise. Schlecht bzw. nicht gedämmte Brüstungselemente. Mängel an einer Außentür durch ein defektes Türblatt.

Ansicht Rückseite, Holz-Glas-Elemente

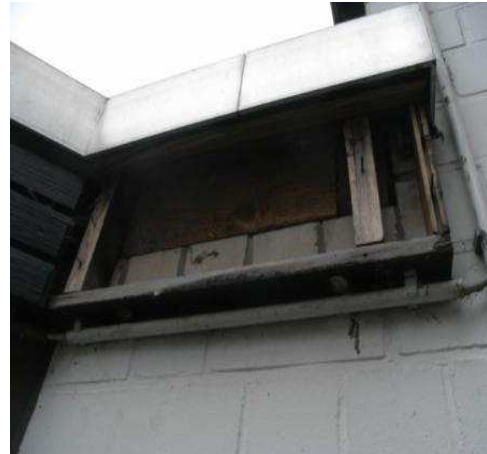
Mangelhafte Dämmung

Außenwand und Fenster sind als „befriedigend – mangelhaft“ zu bezeichnen. Über den Zustand des Dachs und der Flachdachdämmung kann keine Aussage getroffen werden.

„langfristig“		
TWW	Überprüfen in wie weit der Einsatz einer dezentralen TWW-Versorgung wirtschaftlich ist.	
Gebäudehülle	Verbesserung des Wärmeschutzes der Gebäudehülle (Außenwände, Fenster und Dach)

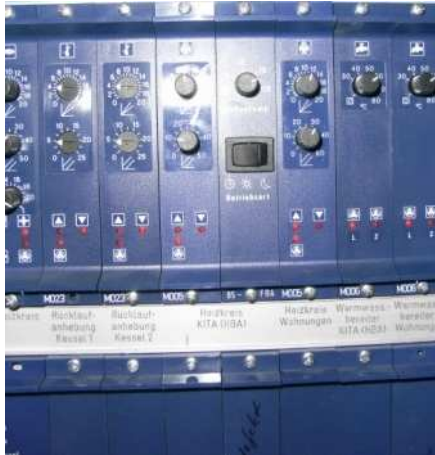
Steuerung der Kita-Heizkreise

Regeleinrichtung	Buderus Regelsystem Logomatic 3320 Ein Handbuch zum Reglersystem lag zum Zeitpunkt der Begehung nicht vor
Betriebszeiten 1x Heizkreis	Mo Di Mi. Do Fr Es konnten keine Parameter aus der Heizsteuerung für den zeitlichen Betrieb ausgelesen werden. Hier wurde mit einem Techniker von IB vereinbart, dass eine Absprache mit der GEWOBA zu treffen ist, um das weitere Vorgehen abstimmen zu können.
Heizkurve	Modul 023 - Steigung: 10 Parallverschiebung 10 Diese Einstellungen sollte mit den empfohlenen Werten des Herstellers verglichen und angepasst werden!
Soll-Temperatur /Tag/Nacht	Heizung aktiv bis zu einer Außentemp. von 17°C, Steuerung der Anlage über ein Zeitprogramm – jedoch besteht der Verdacht, dass die Zeiteinstellungen innerhalb der Software nicht aktiviert sind.
Derzeitige Vorlauftemperatur	VL 65°C - RL 60°C
Thermostatventile	Vorhanden, jedoch überwiegend ohne Clip zur Begrenzung der Raumtemperatur. Ob alle Thermostatventile voreinstellbar sind, konnte nicht geklärt werden. Zur Erreichung von niedrigen Rücklauftemperaturen ist ein hydraulischer Abgleich der Heizkreises sinnvoll, dazu müssen alle Thermostatventile voreinstellbare sein. Die Thermostatventile sind darüber ungünstig montiert, da der Ventilkopf senkrecht nach oben montiert ist. Die Raumtemperatur-Sollwerte werden so nicht erreicht, da eine korrekte Funktion der Thermostatventile nicht gewährleistet ist.

Bemerkung	Aus der Steuerung konnten keine Parameter ausgelesen werden. Es wird empfohlen mit dem Verantwortlichen Techniker/Hausmeister von GEWOBA in einem Vor-Ort-Termin die offenen Fragen zu klären und ggf. die notwendigen Eistellungen vornehmen zu lassen.

>> Es wird der Einbau von Thermostat-Fernfühlern oder Axial- und Winkeleck-Ventilen empfohlen. Durch den Fernfühler kann die in der Kita bestehende reale Raumtemperatur gemessen und eine optimale Heiztemperatur versiert werden.

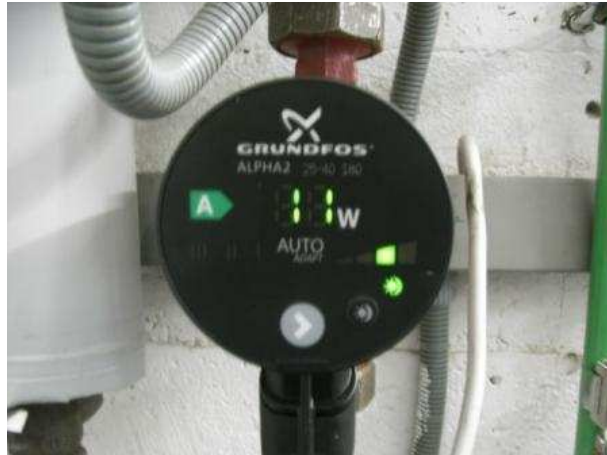
Heizkreispumpen in der Heizzentrale

Strom		
PCs	Aktivierung des Powermanagements für PCs & Monitore	
Heizkreisumpen	Überprüfen und Optimieren der Umwälzpumpe in Bezug auf Laufzeit und Förderhöhe.	
Investive -	Maßnahmen	
„kurzfristig“		
Heizung	Überprüfen in wie weit ein Fernfühler/Regelgerät für die Heizungssteuerung in der Kita zu installiert ist. Die nachträgliche Installation einer dezentralen Regeleinheit in der Kita ist vor allem in Bezug auf Nutzungsänderungen sinnvoll. Klärung wie Sondernutzung, Schließzeitenzeiten, Feiertage usw. sinnvoll mit der Regelung berücksichtigt werden können Klärung der Zuständigkeiten	
Fenster/Türen Außentüren	Reparatur eines defekten Türblatts (Außentür an der Rückseite der Kita) - schließt nicht mehr dicht, Holzausbruch an der linken unteren Ecke	
„mittelfristig“		
Küche	Überprüfen des Zustandes des Konvektomaten, ggf. Ersatzbedarf	
Beleuchtung	Überarbeitung des Beleuchtungskonzepts in der Kita und Austausch aller nicht mehr dem Stand der Technik entsprechenden Leuchtmittel.

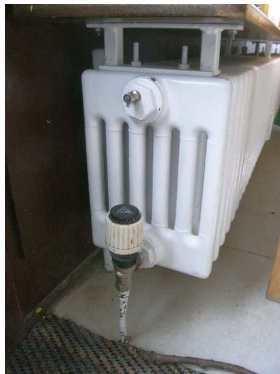
Ist-Zustand in der Kita

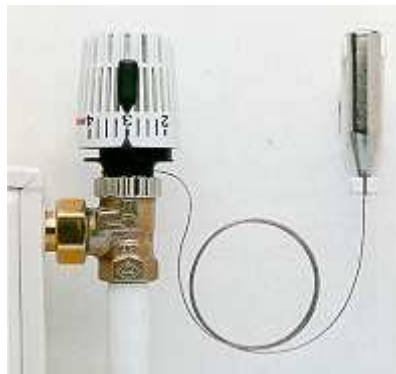
Mögliche, alternative Installationen* (Bilder: <http://www.heimeier.com>)

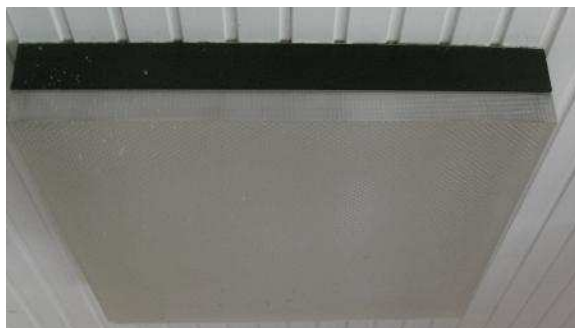
Gruppenräume	Typische Beleuchtung
Art der Leuchten /Lampen /Wattage	Deckenleuchten mit Abdeckung min. 2x 1 flammig (T8) je 15W. Wandleuchten mit vermutlich ineffizienten 60W Leuchtmitteln.
Einschätzung zur Dimensionierung	Ausreichend
emerkung	teilweise defekte Leuchtmittel

Deckenleuchten

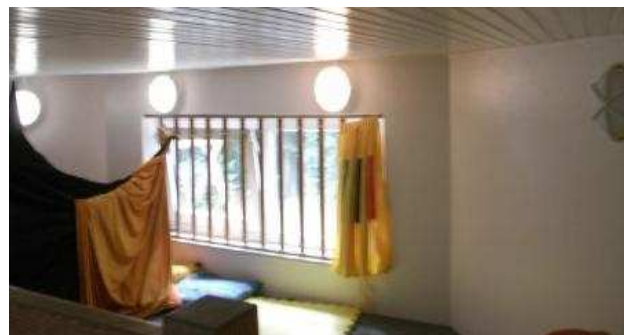
Wandleuchten im Gruppenraum

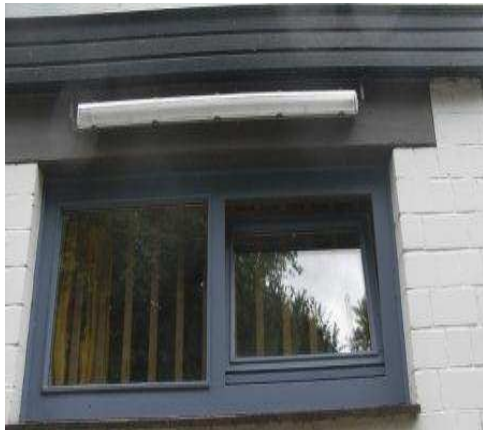
Außenbeleuchtung

Von der Kitaleitung wurde bemängelt, dass hier keine Eingriffsmöglichkeit besteht.

Die Steuerung der Außenbeleuchtung erfolgt über das Wohngebäude. Es ist mit dem Hausmeister der GEWOB zu klären wie und wo eine Überprüfung der Betriebszeiten und Einstellungen erfolgen kann.

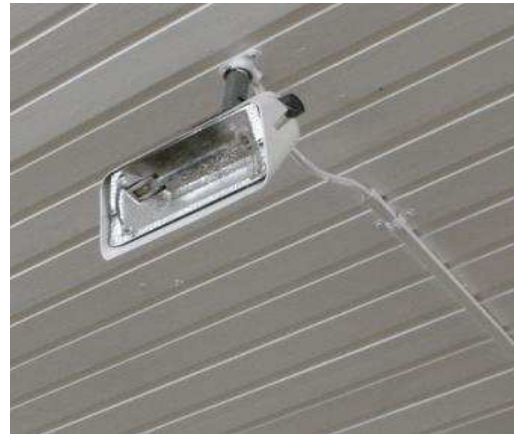
Defekter Halogenstrahler

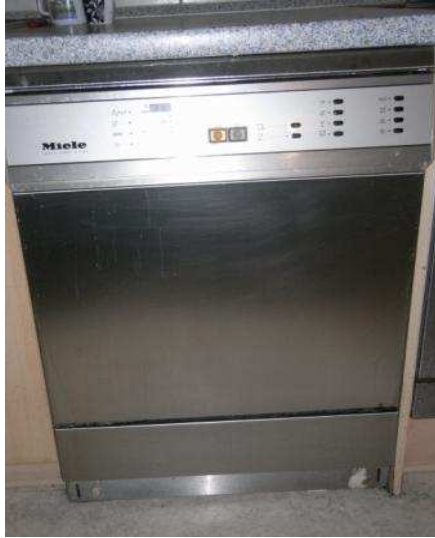
Industriespülmaschine

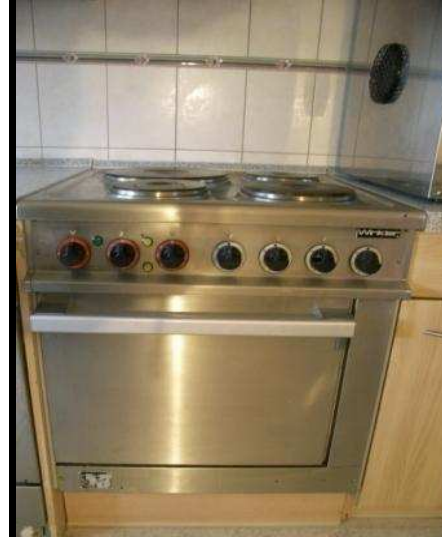
E-Herd

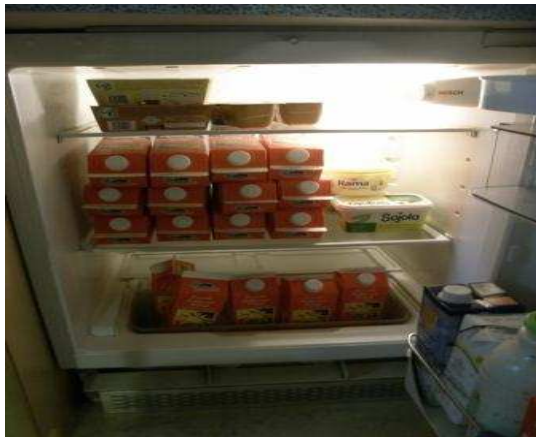
Kühlschrank

Der Stromverbrauch der Kühl/Gefrier-Geräte sollte unbedingt überprüft und die Kühl/Gefrier-Temperaturen auf das erforderliche Niveau angepasst werden. (mit der Erhöhung um ein Grad Celsius kann der Energieverbrauch um ca. 6 - 8% /Jahr gesenkt werden).

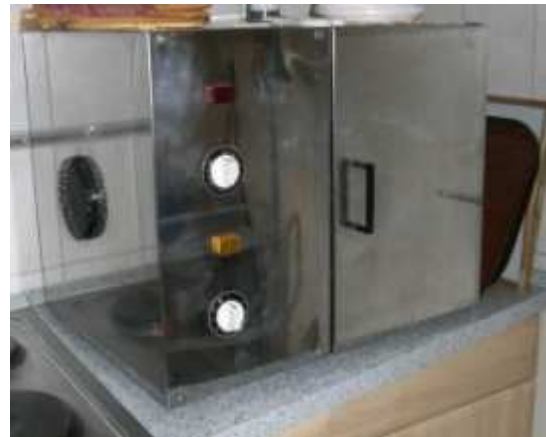
Konvektomat

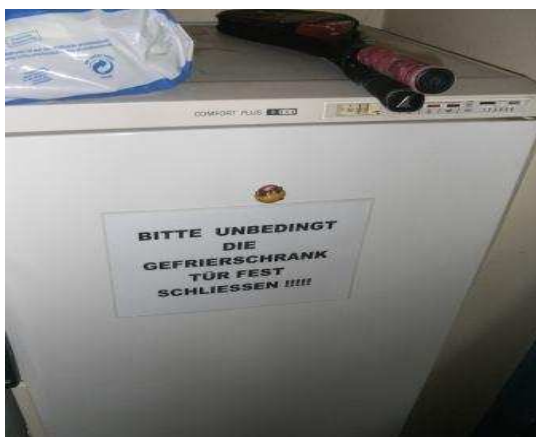
Tiefkühlschrank

>> Erhöhen der Temperatur im Tiefkühlschrank auf -18 °C (Hygiene-Verordnung). Regelmäßige Überprüfung der Temperatur mit Hilfe eines Kühlschrank-Thermometers + Protokoll.

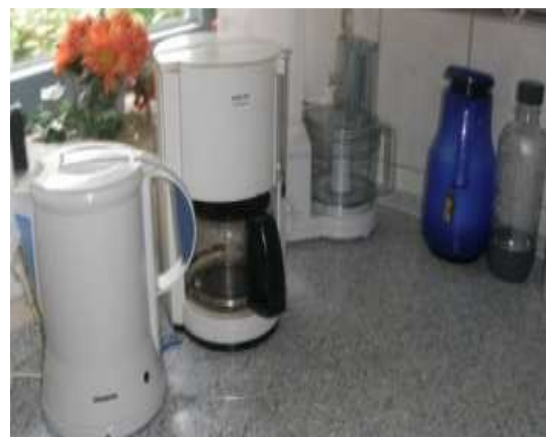
Kaffeemaschine/Wasserkocher mit Thermoskanne

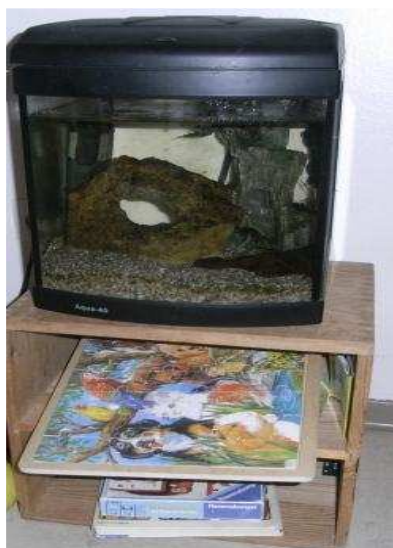
Aquarium, ungenutzt aber im Betrieb

Rechenbeispiel Aquarium 150 Liter: 12 Stunden 36 Watt Beleuchtung entsprechen 24h-Durchschnitt 18 Watt zzgl. 30 Watt Aussenfilter 24h, 15 Watt Strömung 24h und 100 W Heizung etwa 2 Std pro Tag ~ durchschnittlich 10 Watt Heizung in 24h > mittlere Leistung von 75 W > typischer Stromverbrauch in 24 Std von 1,8 kWh/d pro Tag.
 1,8 kWh x 365 Tage = 657 kWh/a x 20 ct/kWh = 130 EUR pro Jahr Stromkosten !

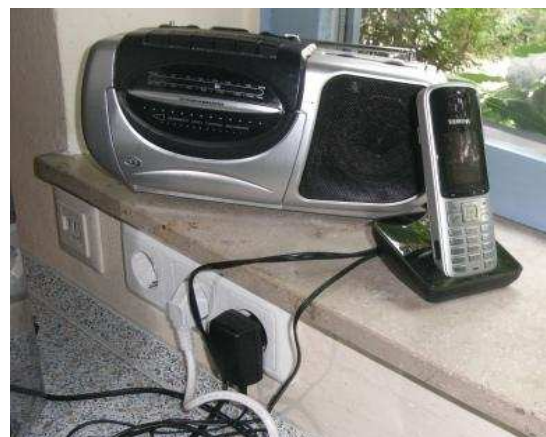
Radio im Standby-Betrieb

>> Die Radios in den Gruppenräumen/Küche sollten durch ziehen des Netzsteckers bzw. den Einsatz einer schaltbaren Steckerleiste beim Nichtgebrauch vom Netz getrennt werden.

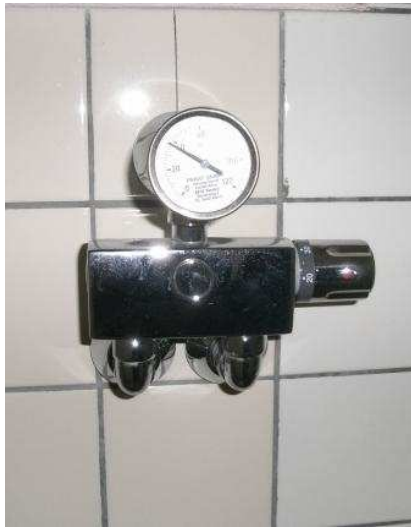
Zentrale WW Temperaturregelung

Das Einstellen der Warmwassertemperatur erfolgt zentral. Die Zapftemperatur wurde nicht erfasst

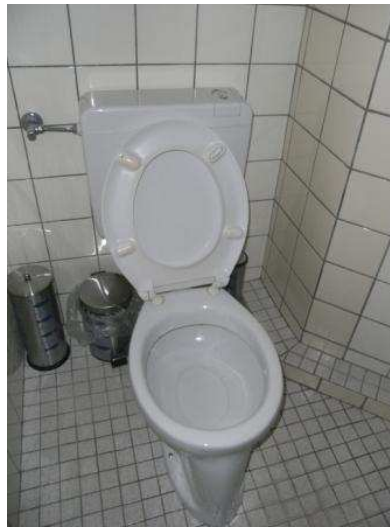
Großteils Spartaste vorhanden,
Spülmenge nicht bekannt.

>> Klein-Kindgerechte Hinweise für Benutzung der Spartaste am WC anbringen
