Projekt ENER:KITA

**Gebäude-Check  
und Vorort-Begehung  
für**

**Kita  
Grolland**

**September 2009**

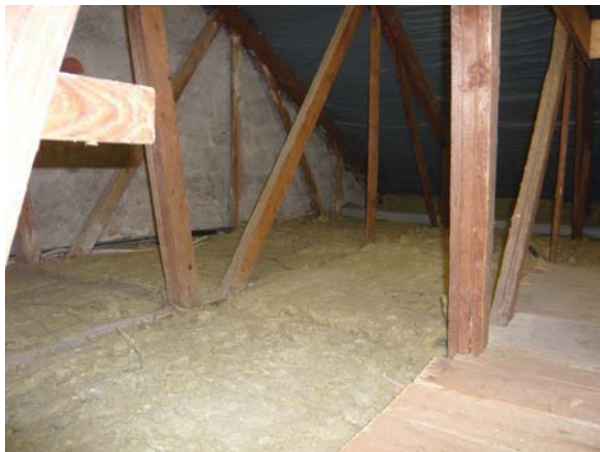
Die oberste Geschoßdecke wurde mittels Mineralfasermatten (ca. 15 cm) zwischen den Brettbindern gedämmt. Der Wärmeschutz ist ausreichend.

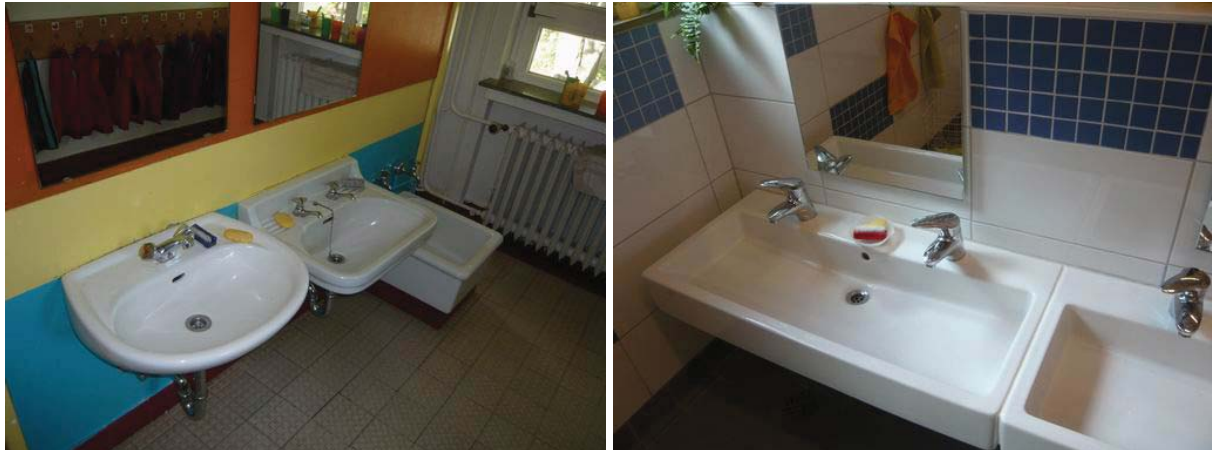
Das Warmwasser wird zentral auf ca. 30 °C vorgeregelt . Die Waschräume sind unterschiedlich ausgestattet. Die älteren Anlagen haben veraltete Armaturen, die neueren Einhebelmischer.

- Messen wie vor bei Waschmaschine und Trockner
- Anbringen von Einhängengewichten in den WC-Spülungen zur Herstellung der Sparfunktion für kleinen Bedarf

Die Einrichtungen der Sanitärräume sind z T in weniger gutem Zustand und z T saniert. Die WC-Spülung sollte eine Sparfunktion erhalten (Einhängegewichte).
